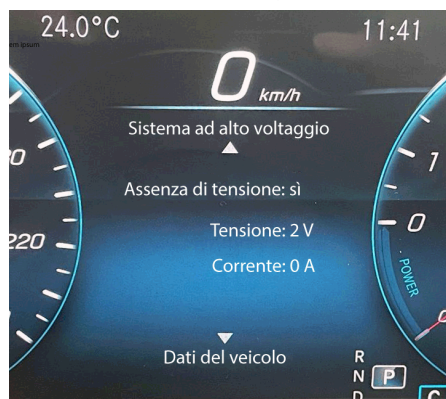
Fig. 1

In queste situazioni, anche il display (fig. 1) mostra lo stato di assenza di tensione, ma non è diseccitato.

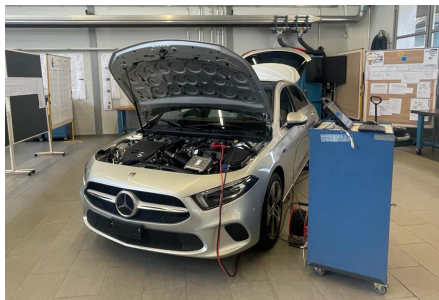
Fig. 2

Il disinserimento indiretto non richiede una postazione di lavoro appositamente protetta (fig. 2). Tuttavia, il veicolo deve essere contrassegnato con il cartello di avvertimento «avviso di tensione elettrica pericolosa».

nella centralina del «dispositivo pirotecnico». Successivamente, si verifica la plausibilità dei valori effettivi con i dati visualizzati nel quadro strumenti (fig. 2). A tal fine, è necessario richiamare il menu dell'officina tramite il display multifunzionale. Se i valori corrispondono è possibile confermarli con lo strumento di diagnosi. Il disinserimento (fig. 5) è stato completato con successo. Ora il protocollo di isolamento dell'alimentazione di bordo ad alto voltaggio deve essere stampato e fissato in modo visibile sul veicolo.

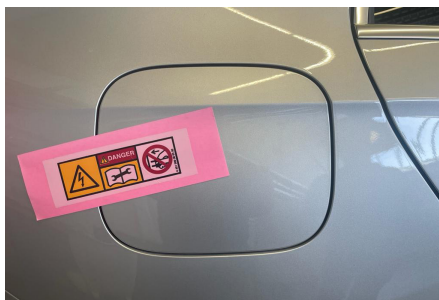
Fig. 3

Lo sportello della presa di ricarica poste-

riore destra (fig. 3) deve essere sigillato con un adesivo di avvertimento specifico. Questo può essere rimosso solo dopo il completamento dei lavori di manutenzione e riparazione e la successiva messa in funzione, senza guasti, del sistema ad alto voltaggio.

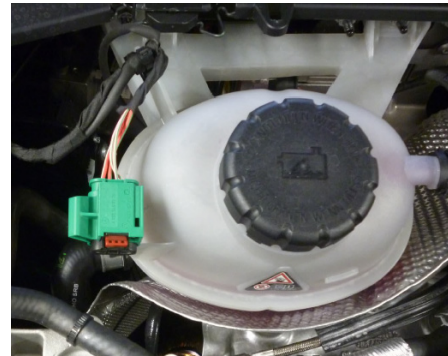
Fig. 4

Questo connettore (fig. 4) si trova vicino

al serbatoio del refrigerante nel vano motore, a destra. Il confronto dei valori effettivi (tab. 2) viene quindi eseguito con il sistema ad alto voltaggio spento e bloccato.

solo alcuni dei componenti testati. Dopo lo spegnimento dell'impianto ad alto voltaggio, il blocco elettronico dell'unità di controllo della gestione della batteria avviene attraverso lo strumento di diagnosi. A questo punto, la spina di bassa tensione deve essere sbloccata meccanicamente e assicurata con un lucchetto per evitare che venga reinserita.
